## **KAASUANALYSAATTORIN ASENNUS JA TESTAUS**

Joni Isokoski  
Opinnäytetyö  
Syksy 2017  
Sähkö- ja automaatiotekniikan tutkinto-oh-  
jelma  
Oulun ammattikorkeakoulu

Title of thesis: Installation and experiment using gas analyzer

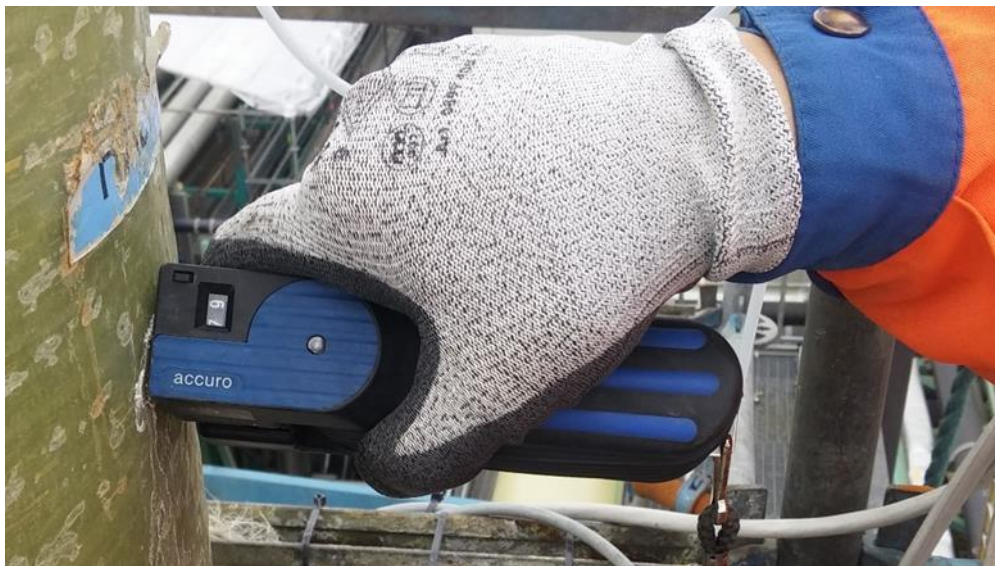
*KUVA 8. Ilmaisinputkimittaus raudan saostuksella.*

Työssä vertailuna käytetään Drägerin valmistamaa ilmaisinputkimittausmenetelmää Dräger-Tube pump accuroa. Laite on käsitoiminen paljepumppu. Pumppu imee 100 ml kaasua painalluksella, jonka virhe on  $\pm 5$  %. Pumppu imee mitattavaa kaasua ilmaisinputkeen, jolloin ilmaisinputkessa oleva aine vaihtaa väriä, jolloin tulos nähdään silmällä nähtävistä mittausviivoista. Ilmaisinputkia on eri mitta-asteikoille, jolloin isommissa pitoisuuksissa voidaan joutua käyttämään useamman mittausalueen putkia. (9.)

Käsipumppua on käytetty hönkäpesureiden toiminnan valvomiseksi mittaamalla säännöllisesti pesureiden hönkäkaasujen  $H_2S$ -pitoisuuksia. Mittaukset suoritetaan yleensä kaksi kertaa vuorokaudessa ja tulokset kirjataan järjestelmään. Ilmaisinputki mittaustuloksissa esiintyy aikaviivettä kirjausviiveen vuoksi, jonka vuoksi mittaustulokset on kirjattu näytteenoton jälkeen, eikä tarkkaa ajankohtaa tiedetä. (7.) (Kuva 8)

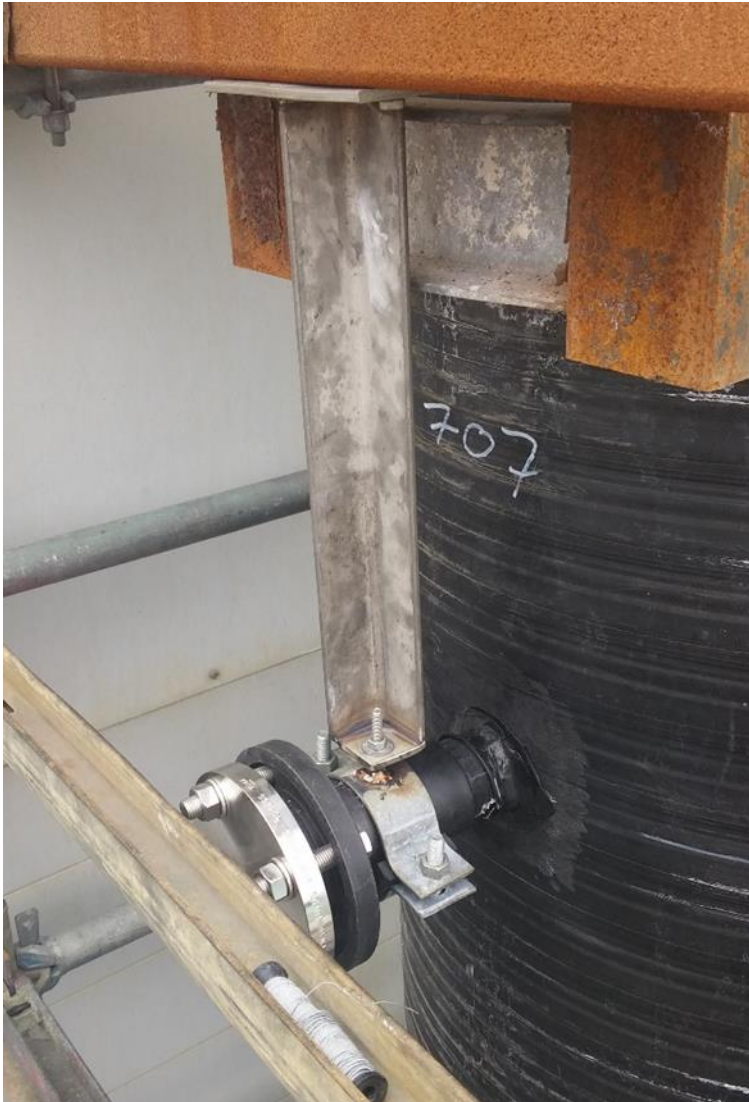
*KUVA 9. Sakeuttimen hönkälinjan lähettimenpuoleinen yhde*

Työn ensimmäinen mitattava kohde sijaitsee sakeuttimien pesurin jälkeisessä hönkäputkessa. Mitattava putki on ID 700 mm:n halkaisijalla oleva Weholite-muoviputki. Mitattavaan putkeen rakennettiin samanlaiset muovihitsauslaippaliitokset molemmille puolille sekä lisätuennat materiaalin mahdollisen taipumisen vuoksi. (Kuva 9)

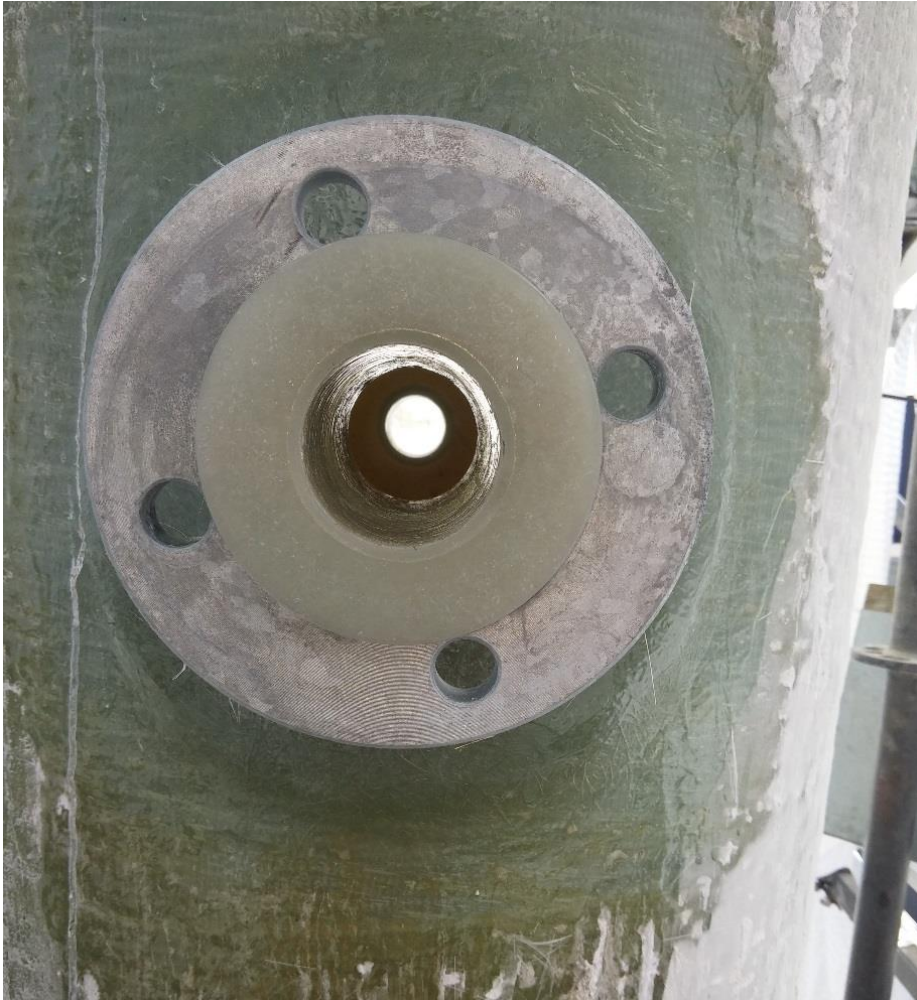
*KUVA 10. Raudan saostuksen yhteet*

Raudan saostuksen mitattava kohde on ID 500 mm halkaisijaltaan olevaa lujitemuovi-putkea. Lujitemuovi on hyvin kovaa materiaalia. Materiaali ei veny tai taivu ja kestää hyvin laitteen painon, joka on hyvä laitteen kohdistukselle. (Kuva 10)

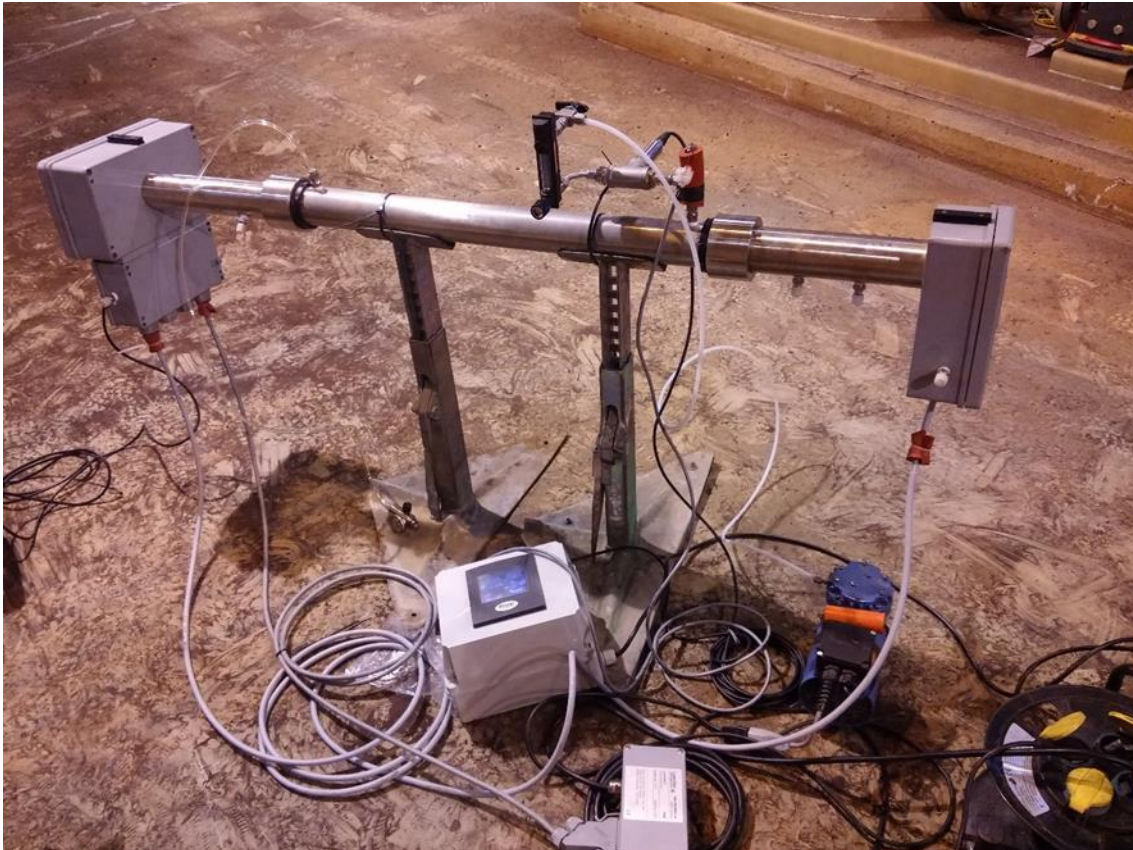
*KUVA 11. Kalibrorintitilanne*

Ennen laitteen asennusta laitteelle suoritettiin testikalibrointi. Kalibroinnissa käytettiin Oy Anatec Instruments Ab:n rakentamaa kalibrointilaitteistoa. Laite kalibroitiin 250 ppm:n rikkivetykalibrointikaasulla. Laitteelle asetettiin 250 ppm:n raja-arvo parametreihin. Lisäksi 25 ppm:n alue testattiin ja laite näytti rajapinnan oikein. Kalibrointi tapahtui rakentamalla kuvan 11 mukainen järjestely.

Kalibrointikaasun säästämiseksi kalibrointikyvetti imetään ensin tyhjiöön vakuumipumpulla, minkä jälkeen putki täytetään kalibrointikaasulla normaaliin paineeseen. Kalibroinnin suoritti Teemu Talikka Oy Anatec Instruments Ab:lta.

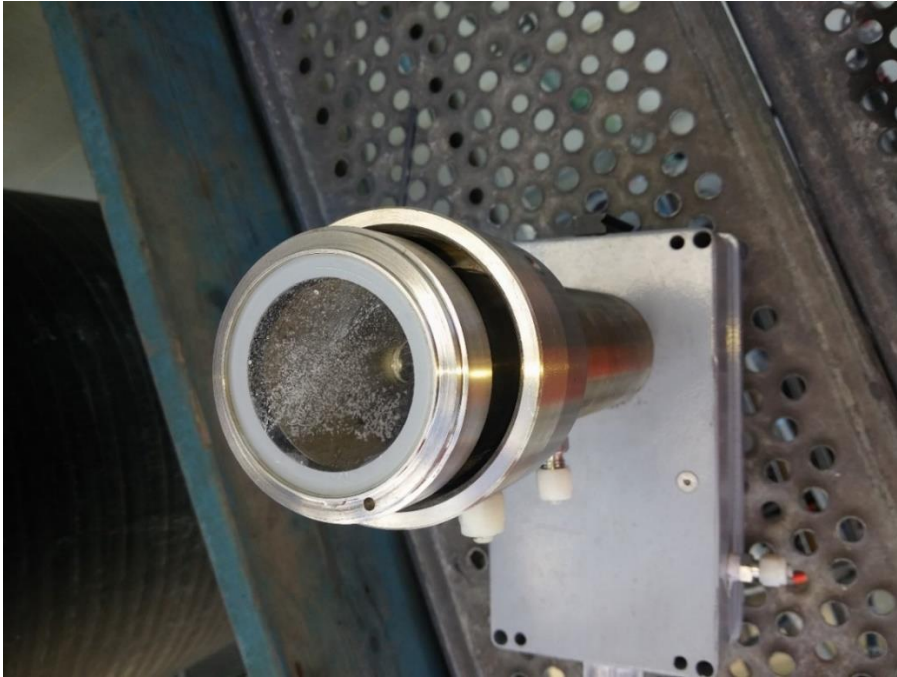
Sakeuttimen mittauspisteessä tuenta, kaasun likaisuus ja kosteus toivat erilaisia ongelmia laitteen mittaukselle. Laite näytti käyttöönotossa luotettavasti, mutta hyvyysluku alkoi laskemaan jo seuraavana päivänä. Huono tuenta sekä likainen kaasu hankaloittivat hyvyysluvun tippumisen juurisyyn selvittelyä. Kertyvä lipeä-sakka oli hyvin vesiliukoista ja irtosi hyvin linsseistä puhdistusliinalla ja vedellä. Vastaanotinyksikön linssi likaantui jo ensimmäisellä viikolla. (Kuva 28)

*KUVA 6. Vastaanotinyksikön likaantunut linssi*

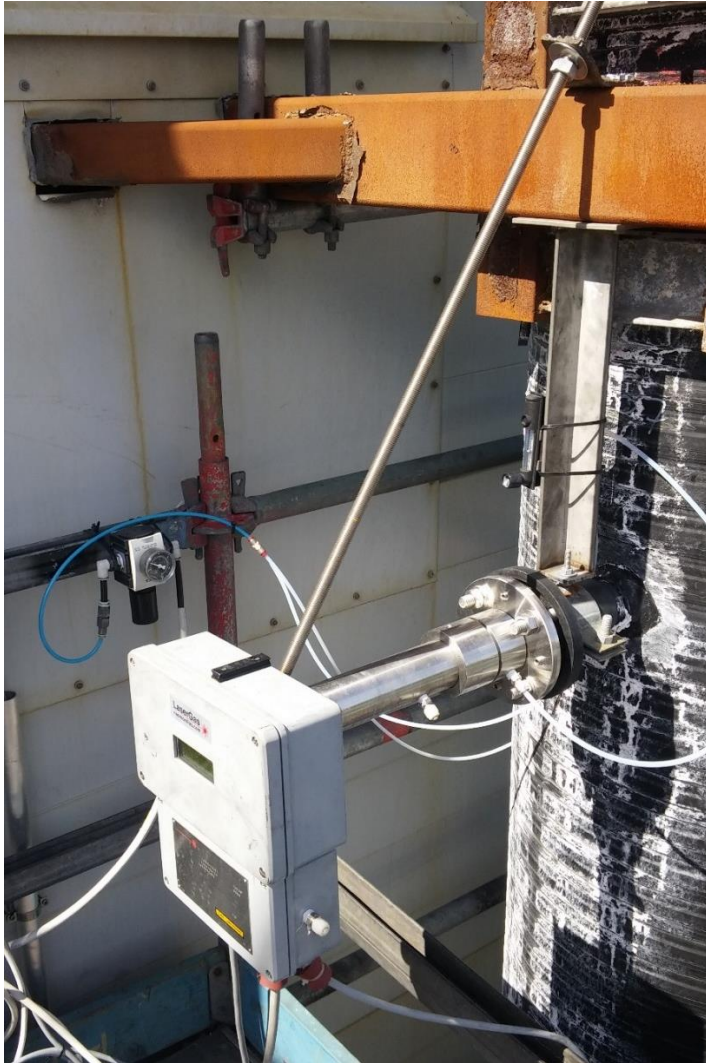
Myöhemmin lähetinyksikön tuentaa parannettiin lähetinyksikön painosta johtuvasta liitoksen notkumisesta johtuen. Uuden tuennan huonona puolena on puhdistuksen merkittävä hankaloituminen. (Kuva 31)

*KUVA 8. Lähettimelle rakennettu uusi tuenta*

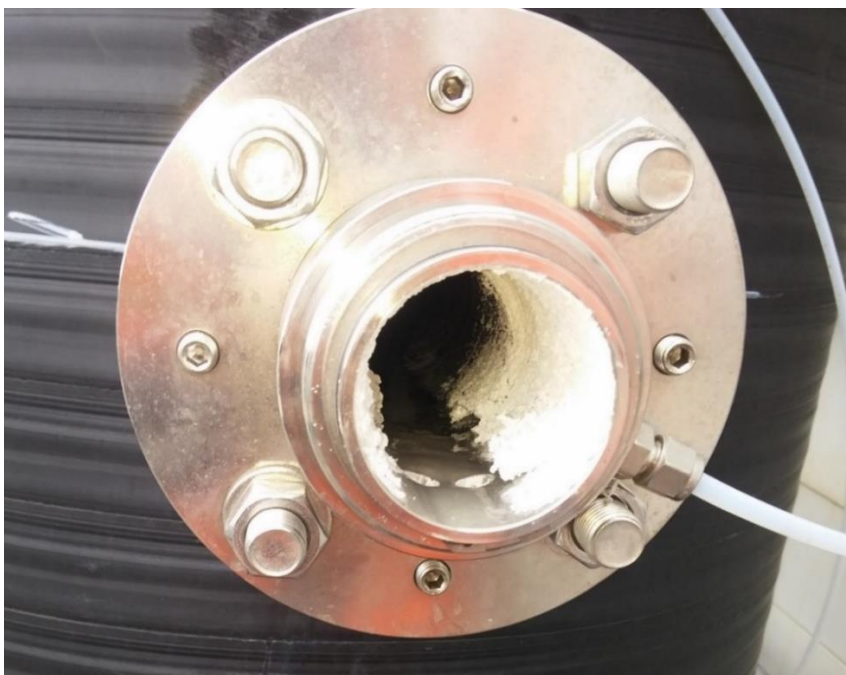
Laitteelle tehtiin puhdistusohje, jotta saataisiin linssi pidettyä jatkossa puhtaana. Laitetta purkaessa lähettimenpuolen yhde ja linssi oli pysynyt koko mittauksen ajan puhtaana, kun taas vastaanottimen yhde oli muurautunut lipeäsakasta. (Kuva 33)

*KUVA 10. Putki purkuvaiheessa*

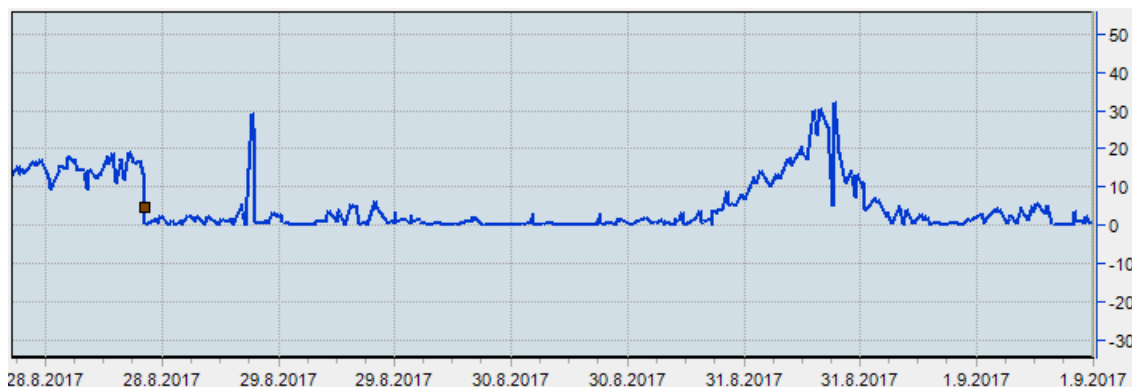
Mitattavassa kaasussa esiintyi kuitenkin poikkeuksena runsaasti hiilidioksidia sakeuttimen mittauspisteeseen verrattuna. Laitteen mittaus näytti koko ajan noin 17 ppm, kun taas vertailumittaukset näyttivät 0 ppm. Otimme laitevalmistajaan yhteyttä ja syynä virheelliseen tasoon oli mitattavan kaasun tausta-aineen vaihtuminen ilmasta hiilidioksidiksi. Hiilidioksidi aiheutti laitteeseen virheellisen tasoeron ja saimme laite valmistajalta uudet ajurit. Uudessa ajurissa oli huomioitu hiilidioksidi, jota arvioimme olevan tausta-aineena noin 95 % mitattavasta kaasusta. Ajurien päivityksen jälkeen vertailumittaukset näyttivät hyvin lähelle samaa ja virheellinen taso korjaantui. (Kuva 34)

*KUVA 11. Mittaustulokset uusien ajurien jälkeen. Ruskea neliö 28.8.2017:n kohdalla on kirjaus ajurien päivityksestä.*

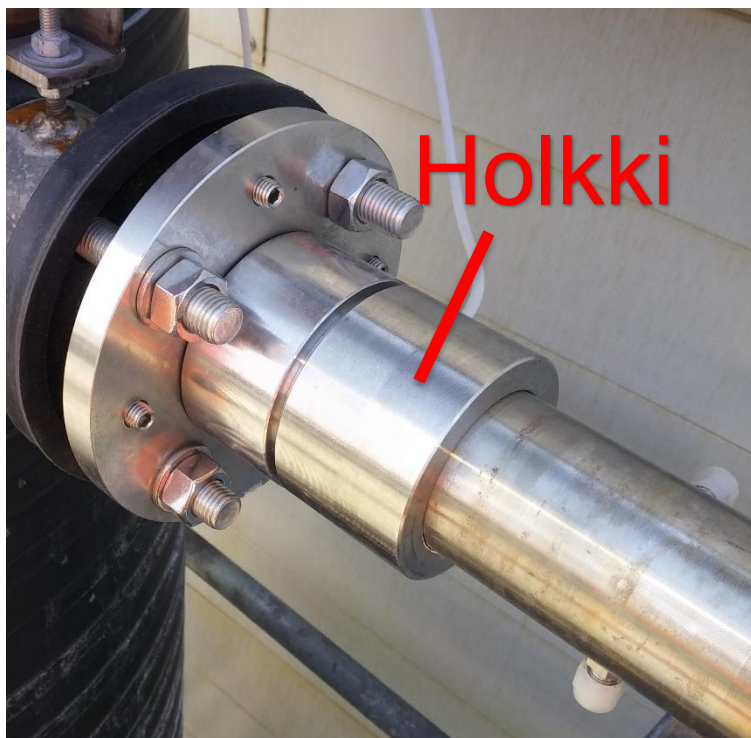
1. Kytke laite jännitteettömäksi paikalla olevasta turvakatkaisijasta ennen laitteen irrottamista!
2. Laitteen osat irrotetaan käsin pyöryttämällä "holkista". Laippaa ei koskaan irroteta/aukaista tai suuntaus menee pieleen.

3. Puhdistetaan linssit siihen tarkoitettulla liinalla. Saa käyttää ainoastaan naarmuuntumatonta liinaa, esim. silmälaseille tarkoitettua mikrokuituliinaa. Puhdistuksessa saa käyttää ainoastaan **vettä**. Ei saa käyttää puhdistusaineita tai muita kemikaaleja sisältävää ainetta.

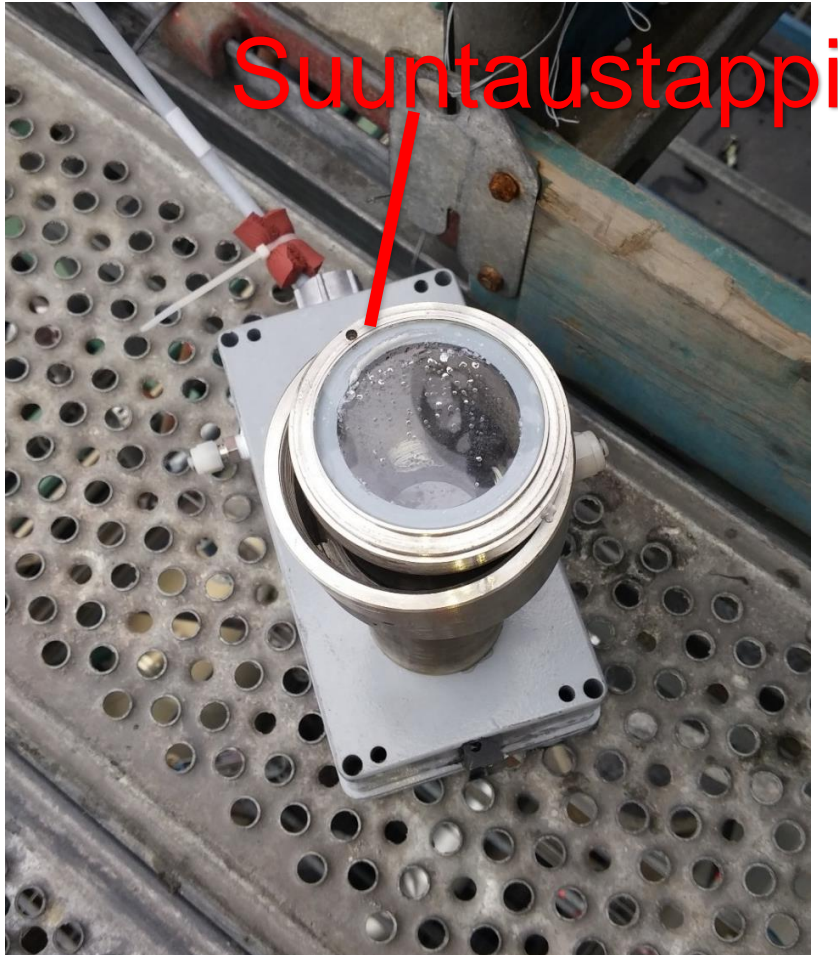
4. Takaisin ruuvaamisessa on kiinnitettävä erityistä huomiota suuntaustappi-  
peihin! Linssi ei kestä yhtään iskua.

5. Tarkistetaan puhdistusilman kulku laippoihin rotametreistä tukkeutumien varalta. Suositus noin 40 -50 l/min kaasun likaisuuden ja kosteuden vuoksi.
6. Kun laitteen molemmat puolet on pyöritetty kiinni, voidaan kytkeä jännitteet turvakatkaisijasta. Laitteella kestää noin 1- 5 min käynnistystä.
7. Lopuksi tarkastetaan Transmission eli hyvyysluku laitteen näytöltä. Puhdistuksen jälkeen pitäisi olla yli 80 %.
